# Luxembourg – patrimoine en péril

*Depuis la disparition d'ONG oeuvrant en faveur de la protection du patrimoine historique, tout n'est pas pour le mieux dans ce domaine sensible. L'affaire du carrousel de l'ancienne caserne prussienne au plateau du St-Esprit vient de rappeler à l'opinion publique que malgré une durée de planification de près de 10 ans, les "Amis de la Forteresse" aussi bien que le ministère de la Culture ont attendu les dernières minutes pour s'offusquer du manque de volonté politique d'intégrer cet immeuble bien conservé dans l'ensemble de la cité judiciaire. Mais même des instances semi-officielles comme la section luxembourgeoise d'ICOMOS (International Council on Monuments and Sites) sont loin de publier un bilan positif dans le rapport internationale de l'année 2000 que nous reprenons ci-dessous.*

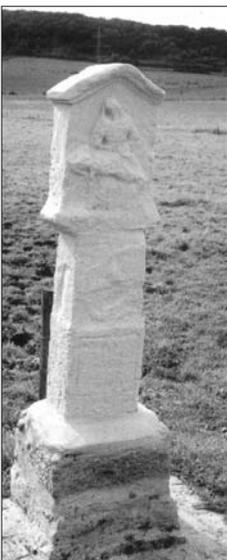
Steinsel,  
croix de chemin restaurée

### Steinsel, croix de chemin abîmée

Récemment la Commune de Steinsel a fait procéder à la remise en état de tous ses calvaires. L'examen des pièces a révélé que quelques monuments sont fortement abîmés. La croix située entre Steinsel et Hunsdorf a pratiquement perdu

tous ses reliefs et toutes ses inscriptions. Une barre en fer fixée à l'arrière avait provoqué l'effritement de nombreux éléments.

Les trous ont finalement été rebouchés à l'aide d'une pierre reconstituée. Pour donner un aspect harmonieux à l'ensemble et pour protéger le grès originel, le tout a été revêtu d'une couche de peinture à la chaux. Celle-ci devra être renouvelée régulièrement. La lisibilité des reliefs n'a pas pu être reconstituée.

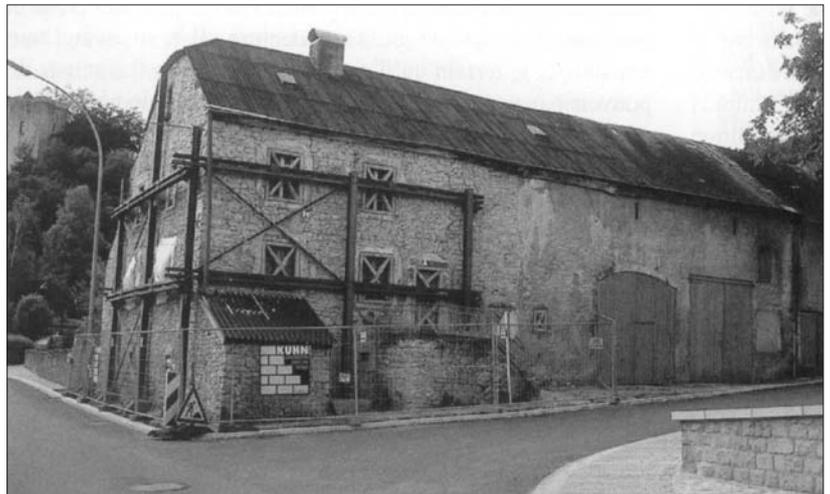
Septfontaines,  
sauvetage d'une maison

À Septfontaines, l'Administration des Ponts et Chaussées, en collaboration avec l'Administration Communale, a procédé au redressement de l'artère principale de la localité qui est une route nationale. Dans le cadre de ces travaux était prévue la démolition d'une maison historique remontant, dans son aspect actuel, à la fin du 18<sup>e</sup> siècle. Comme la demeure n'était plus habitée depuis une vingtaine d'années, l'intérieur n'avait pas été modifié et conservait sa disposition originelle. L'édifice revêtait cependant avant tout une importance capitale pour la conservation du tissu villageois. Il se situe, en effet à l'angle d'un croisement et est complètement dégagé sur tous les côtés. Sa disparition aurait créé un espace vide au milieu du village. Quand le Service des Sites et Monuments nationaux a eu connaissance du projet de démolition, il a fait procéder à l'inscription de l'immeuble à l'inventaire supplémentaire des monuments nationaux. Des pourparlers ont été entamés avec les administrations concernées et les propriétaires. Finalement, la maison, classée monument national entretemps, a pu être sauvée. Elle est actuellement en voie de restauration. Malheureusement d'autres villages ont été défigurés par des démolitions de ce genre.
